UNIVERSITAT POLITÈCNICA DE CATALUNYA

TRABAJO DE FIN DE GRADO

PRÁCTICUM EN LA EMPRESA MON VERTICAL SL

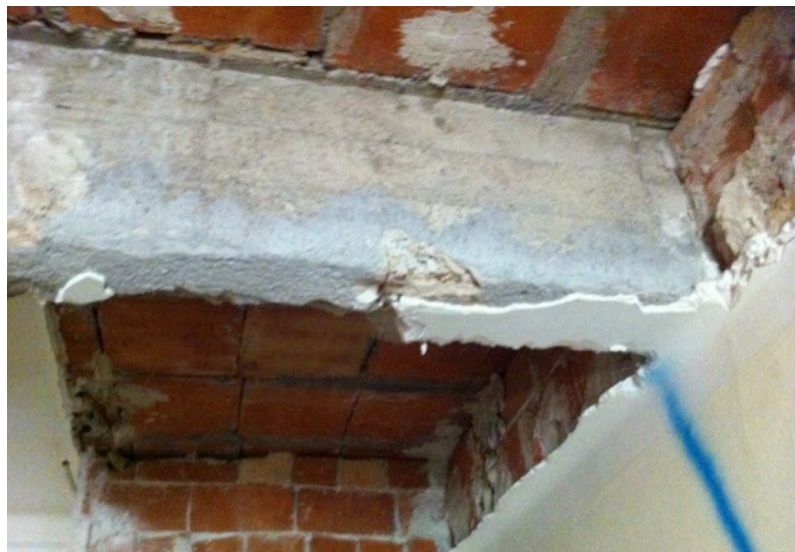
3.3.6.4. Reparaciones: al quitar un falso techo y dejar una viga al descubierto, esta estaba degradada en algunas partes, así que se reparó repicando las zonas afectadas, cepillando las armaduras y aplicando el pasivante y el mortero de reparación (Fig. 3.23).

Figura 3.22: Viga antes de reparar.

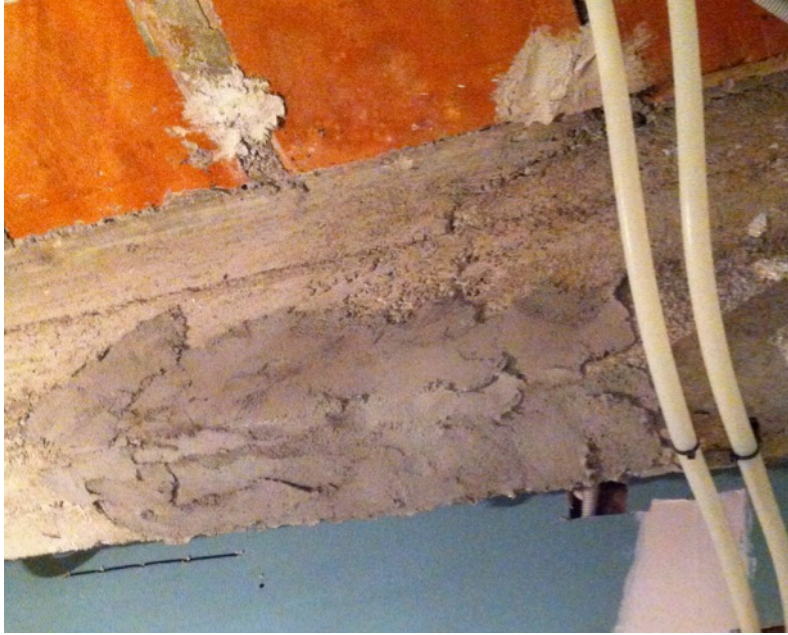
Figura 3.23: Viga reparada.

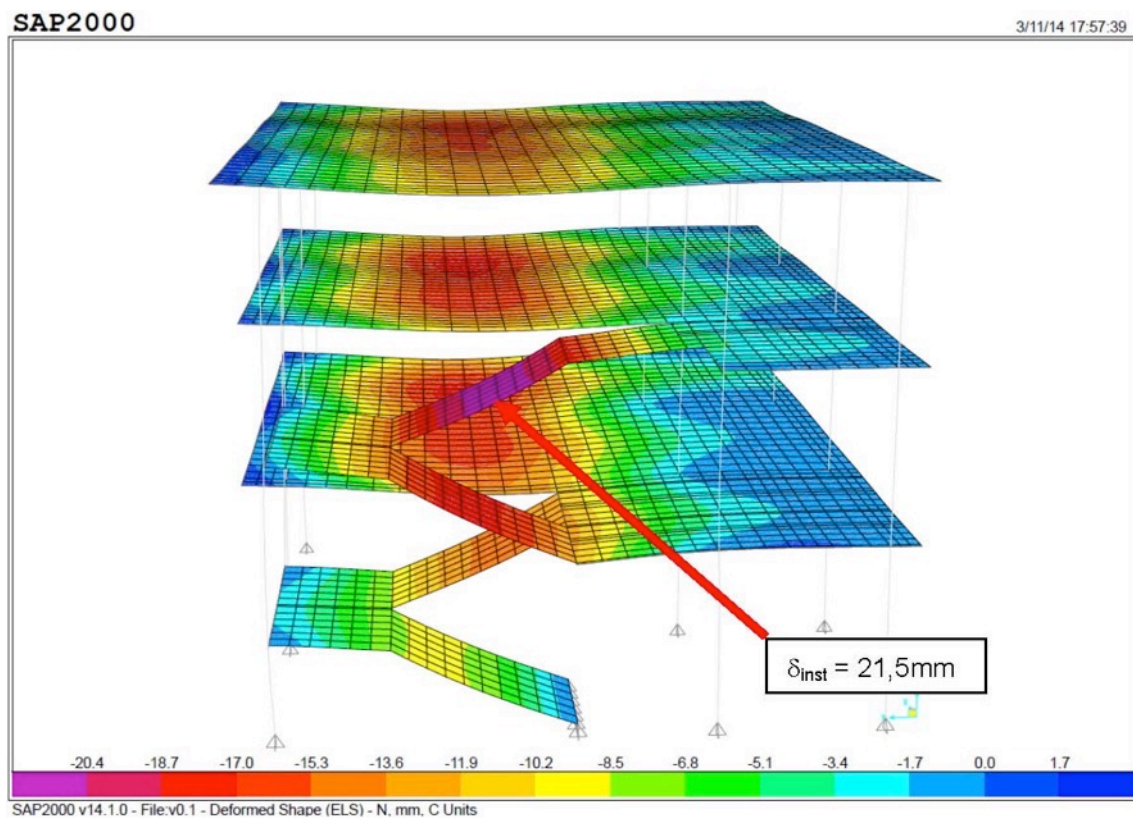
- Comprobación de movimientos: se midieron los diferentes forjados afectados para ver si el problema provenía de la unión forjado-escalera y de una posible flexión de los mismos. Estos no habían flechado y por tanto no podían ser los culpables de la grieta. Para ello se calculó la deformación elástica instantánea (Fig. 4.1) mediante software informático para determinar las zonas con mayor afectación.

Figura 4.1: Gráfico 3D de la deformación elástica instantánea.

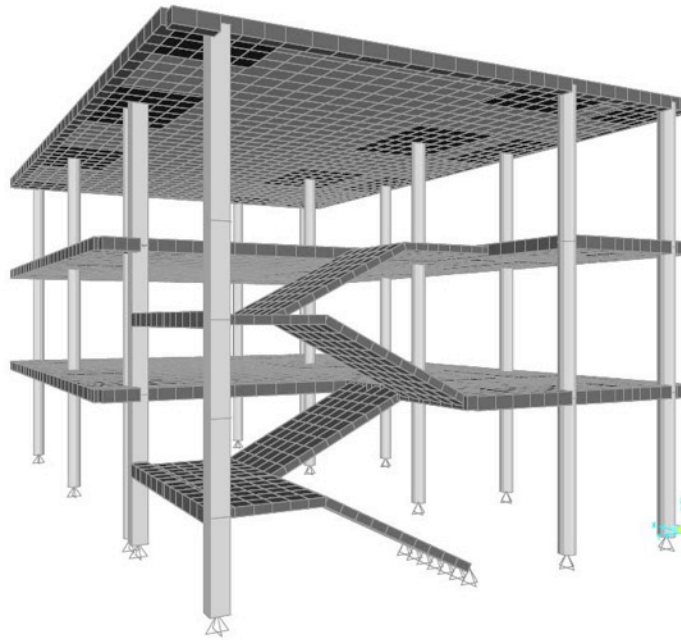
- Cálculo de la estructura: se volvieron a realizar todos los cálculos estructurales con las medidas actuales de la escalera para comprobar si el fallo podía provenir de proyecto. Una vez comprobados, la escalera cumplía holgadamente los márgenes de seguridad estipulados y por tanto se descartó esta posibilidad como origen del problema.

Figura 4.2: Gráfico 3D de la estructura y sus soportes.

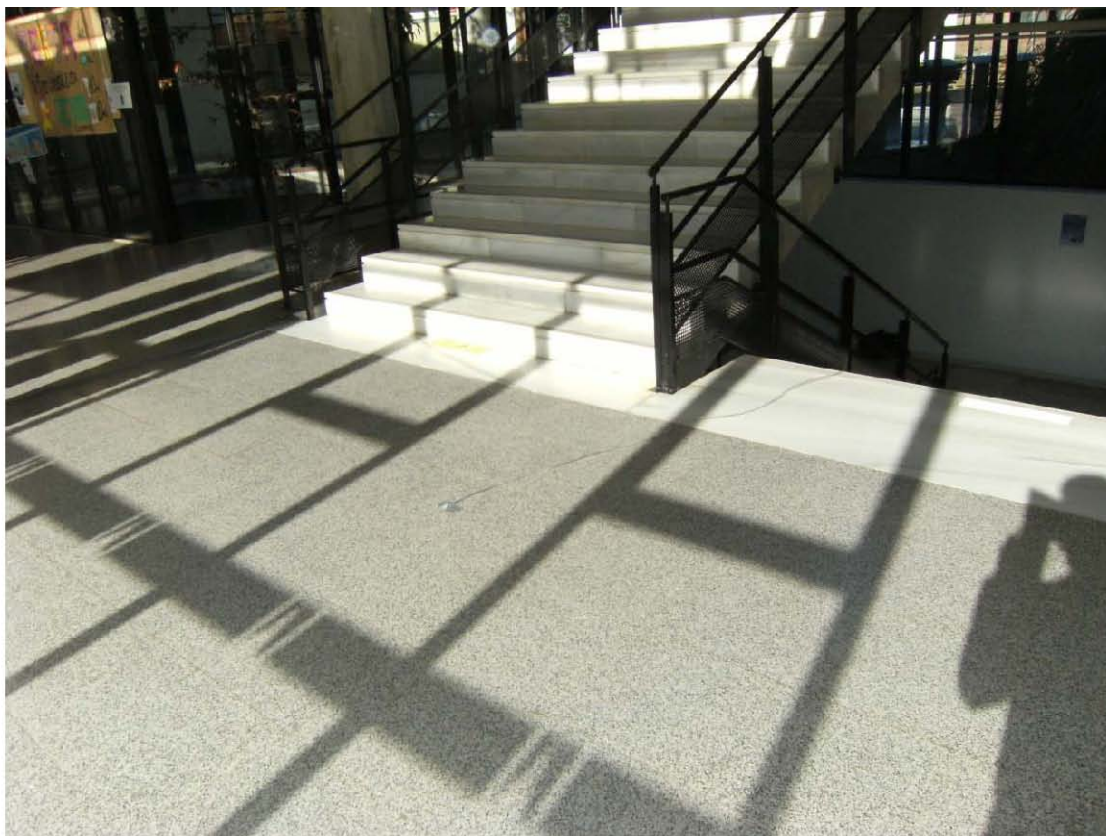
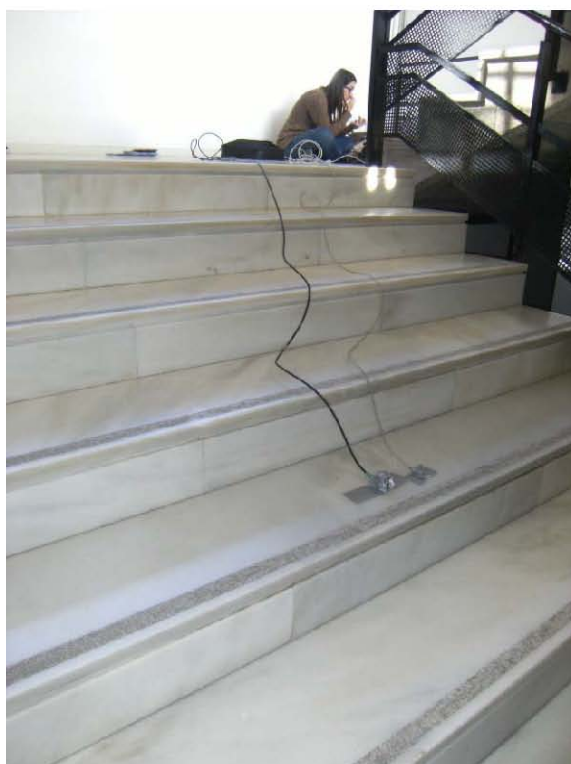
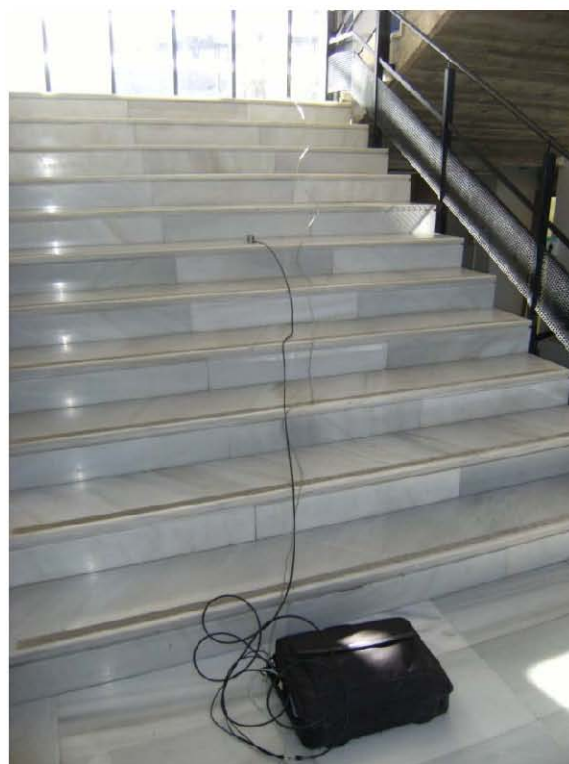
- Ensayos de funcionamiento: en estos ensayos in-situ, lo que se hizo es colocar aparatos de medición en toda la escalera (tanto acústicos como métricos) para ver si al pasar por ella muchas personas se producía movimiento (Fig. 4.3, 4.4 y 4.5). A continuación se pasó a hacer circular a todos los alumnos por la misma y se comprobó que aguantaba perfectamente el peso sin ceder en exceso. Una alumna de poco peso y baja estatura se rezagó y, al pasar ella sola, se pudo observar que la escalera vibraba en exceso, por lo que repitieron el ensayo con una sola persona y observaron que el problema radicaba en que, al pasar una sola persona con una determinada cadencia de paso, la frecuencia que generaba su descenso coincidía con la frecuencia de resonancia de la escalera y, por ello, la escalera vibraba.

Figuras 4.3, 4.4 y 4.5: ensayos y medición de la frecuencia de resonancia.

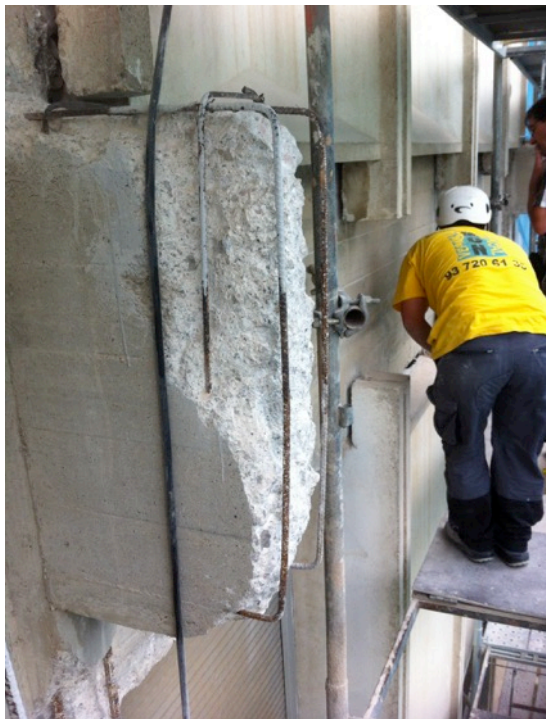
6.3.2. Repicado de las zonas deterioradas: en esta fase se detectaban todas las zonas agrietadas y se repicaban dejando expuestas las armaduras afectadas por corrosión (Fig. 6.1). Los operarios debían tener cuidado de no dañar estas armaduras (que en algunos casos estaban gravemente deterioradas como en la Fig. 6.2). Era muy importante no olvidar ninguna fisura puesto que en algunos casos las fisuras menos visibles escondían fallos muy graves y debido a que los pasos se realizan secuencialmente, cualquier desperfecto visto posteriormente requería parar los demás procesos y dedicarse a este en exclusiva. Para realizar esta fase se utilizaron dos (en algunos casos tres) operarios y como maquinaria se usaban martillos eléctricos, radiales y taladros.

Figura 6.1: Cabeza de viga repicada.

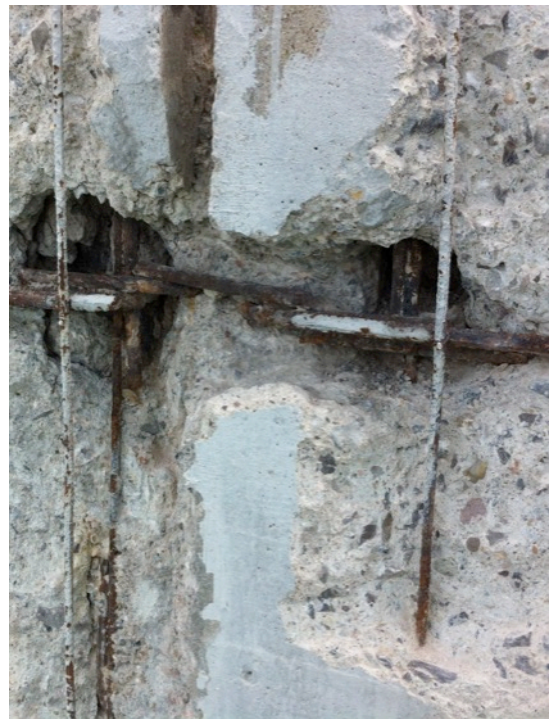
Figura 6.2: Varillas deterioradas.

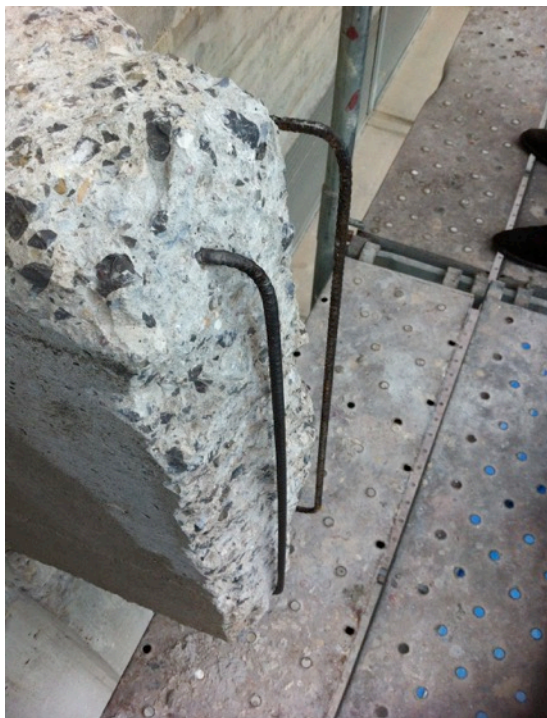
Figura 6.3: Varillas sin cepillar.

6.3.4. Raspado y cepillado de armaduras: consistía en raspar el óxido (Fig. 6.3) de las armaduras con un cepillo de púas de metal manual y otro eléctrico, de forma que estas quedasen totalmente libres de la capa deteriorada tras varios cepillados (Fig. 6.4), aumentando significativamente la adherencia del producto a aplicar posteriormente. Se debía realizar de arriba abajo, empezando por la coronación de fachada, debido a que de esta forma el polvillo va depositándose en las plantas inferiores.

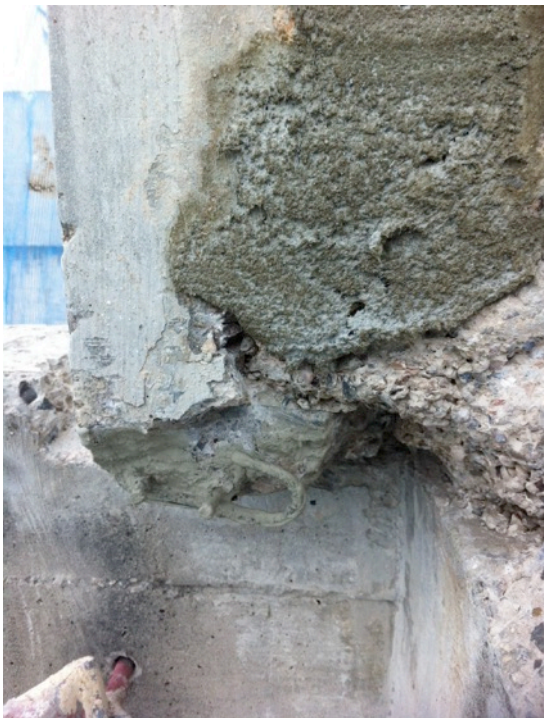
Figura 6.5: Varilla con pasivante.

6.3.6. Pasivado de armaduras: en esta fase se aplicaba un pasivante para armaduras (Fig. 6.5). El pasivante es una imprimación activa que eleva el pH de las armaduras y inhibe la corrosión de las mismas, además de servir como puente de unión con el mortero de reparación. Al elevar el pH del ambiente se

evita la carbonatación, que no es otra cosa que la pérdida de nivel de pH del hormigón que protege de los efectos de la corrosión a las armaduras al formarse una capa de óxido pasivo sobre la superficie de estas. Para aplicar este producto llamado MasterEmaco P 5000 AP, se utilizaron dos operarios que lo aplicaban a brocha, cuidando de no dejar zonas expuestas. Era muy importante que esta capa no se mezclase con partículas externas como polvo o suciedad, porque esto podría generar una pérdida de adherencia en la base de aplicación y por ello este proceso también se realiza de arriba a abajo.

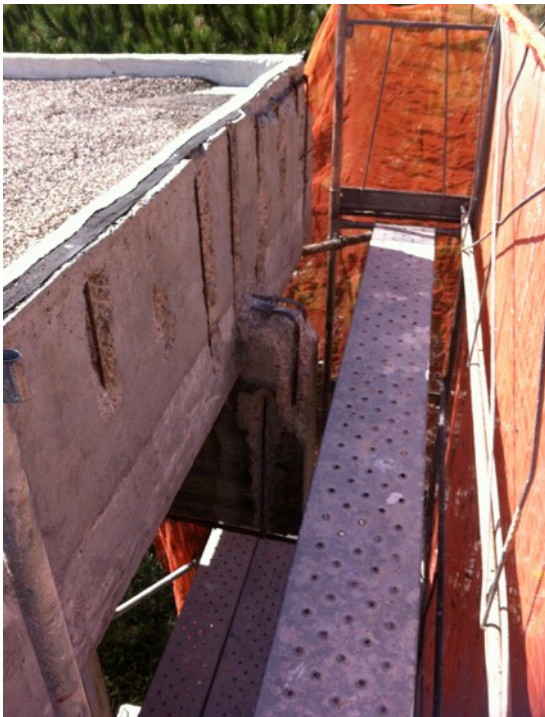
- Repaso cantos de forjados: estos trabajos tenían por fin revisar todos los forjados de los edificios, picando las zonas fisuradas (Fig. 8.3) por la corrosión de las armaduras y pasivándolas. Una vez ha aplicado el pasivante, los dos operarios que se dedicaban a este trabajo debían reparar la zona picada con mortero reparador y

Figura 8.3: Repicado de grietas.

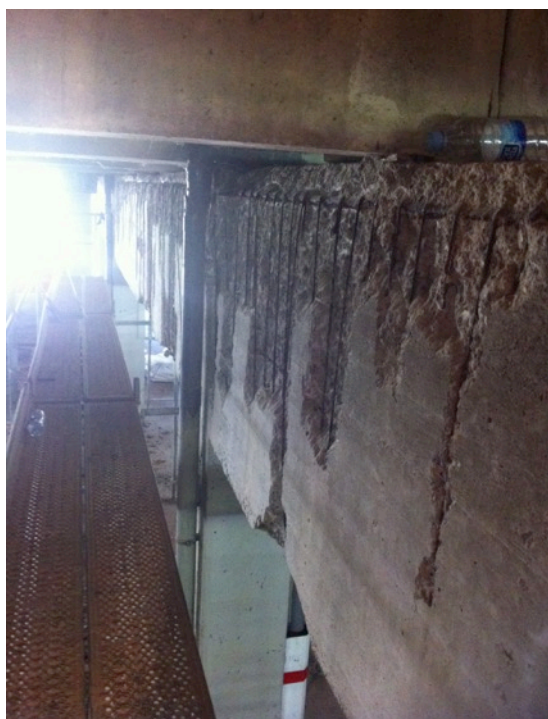
Debido a que en su día se realizó una mala impermeabilización de la Plaza Cívica, con el tiempo se han ido produciendo filtraciones que han deteriorado los armados de las vigas bajo la misma. Debido a que el coste de solucionar la mala impermeabilización implicaba un coste muy elevado, se decidió hacer una reparación parcial, repicando las vigas fisuradas, arreglando los armados deteriorados, pasivando las varillas y colocando a modo de evacuación de estas filtraciones de agua unas canales colgadas del techo que redirijan el agua a diversos bajantes distribuidos por el Parking. En este caso los trabajos se produjeron con retraso de la planificación debido a que, al repicar una de las vigas, esta estaba más deteriorada de lo que inicialmente se creía (Fig. 8.9) y por ello fue necesario alargar la duración para que se pudiesen colocar unos nuevos cercos y debido a esto también se tuvo que ampliar el presupuesto de esta intervención.

Figura 8.9: Cercos con corrosión.

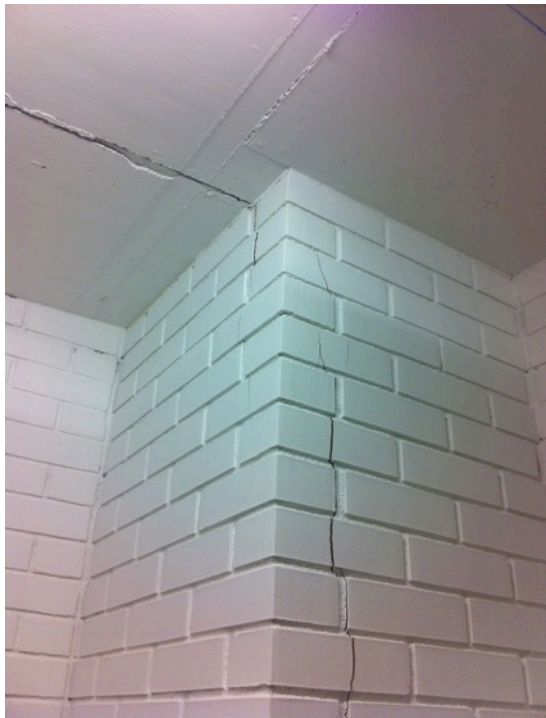
Figura 8.17: Grieta en junta de dilatación.

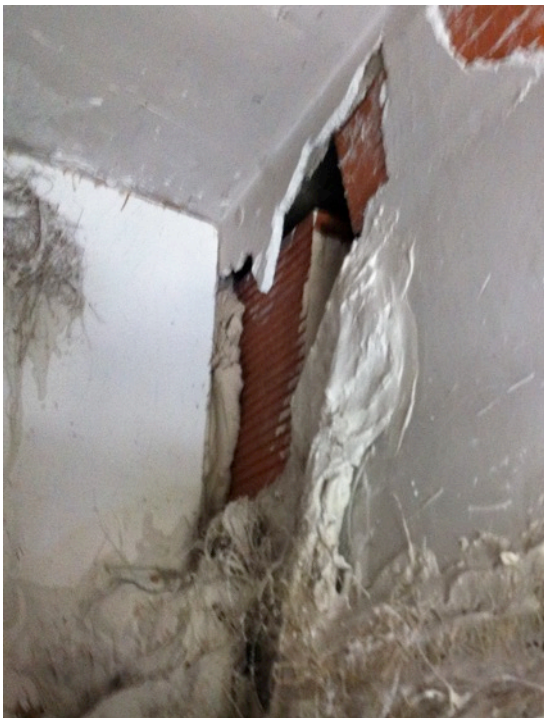
Debido a la aparición de grietas en el tabique interior de fachada y el desprendimiento de una sección del falso techo en un despacho del profesorado de Periodismo, se tuvo que realizar un diagnóstico previo para su posterior reparación. Inicialmente se barajaron tres hipótesis: el techo se había descolgado al romperse algunos tirantes y al caer hacia abajo arrastró el tabique debido a una unión demasiado rígida entre ellos, un golpe en el tabique con algún armario había producido su desprendimiento y provocó el movimiento del techo, o bien se había producido algún fallo estructural y el forjado superior había flechado, entrando el

Figura 8.19: Fábrica rota en la grieta.

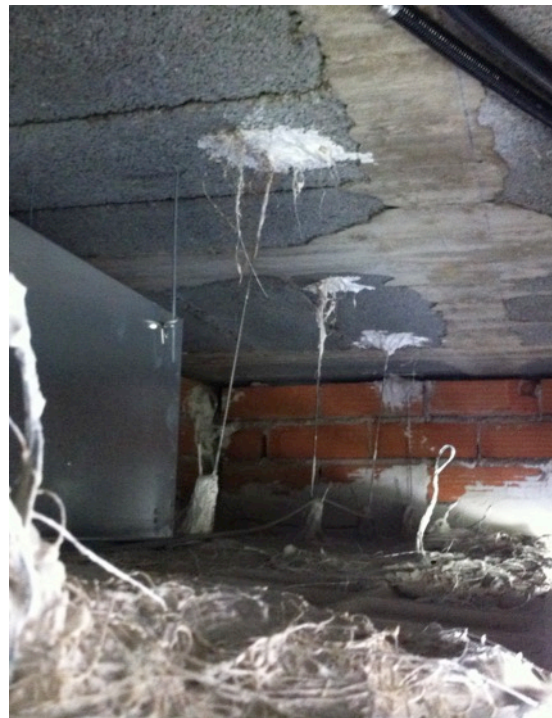
Figura 8.20: Estopado de tirantes.
